## ***EROSÃO COSTEIRA NO MUNICÍPIO DE BARRA DE SANTO ANTÔNIO, LITORAL NORTE DE ALAGOAS***

### Coastal erosion in the municipality of Barra de Santo Antônio, north coast of Alagoas

**José Ferreira dos Santos Júnior, Eduardo Machado Menezes Araujo, Bruno Ferreira**

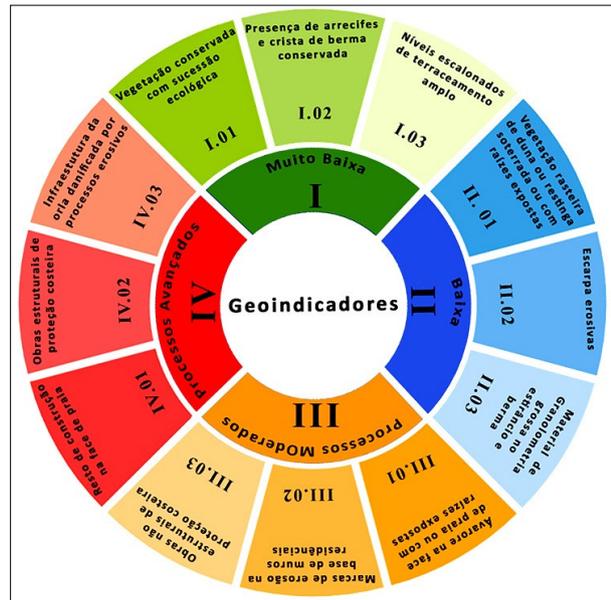
Figura 2 – Mandala de classificação da erosão costeira

Para a identificação e classificação da erosão costeira, foram utilizados 12 geoindicadores (Figura 2). Essa metodologia foi construída com base em outros estudos que utilizaram geoindicadores, a exemplo de Souza (2009) e Martins *et al.* (2016), adaptando os parâmetros de avaliação da linha de costa para a realidade do município estudado. Os parâmetros foram agrupados em quatro classes, cada uma com três conjuntos de geoindicadores, cuja classificação adotada está descrita a seguir: muito baixa, baixa, processos erosivos moderados e processos erosivos avançados.

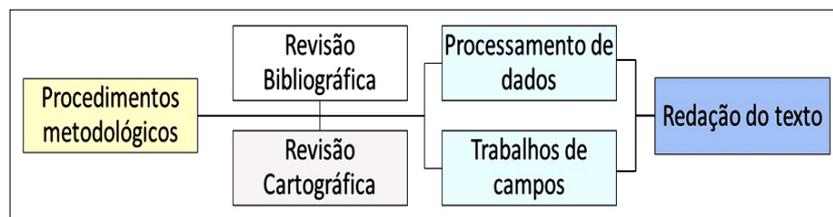
Figura 3 – Fluxograma das etapas metodológicas

Os procedimentos operacionais (Figura 3) foram divididos em 4 etapas: revisão bibliográfica e cartográfica, processamento de dados, trabalhos de campo e redação do texto. A sequência está apresentada no organograma a seguir:

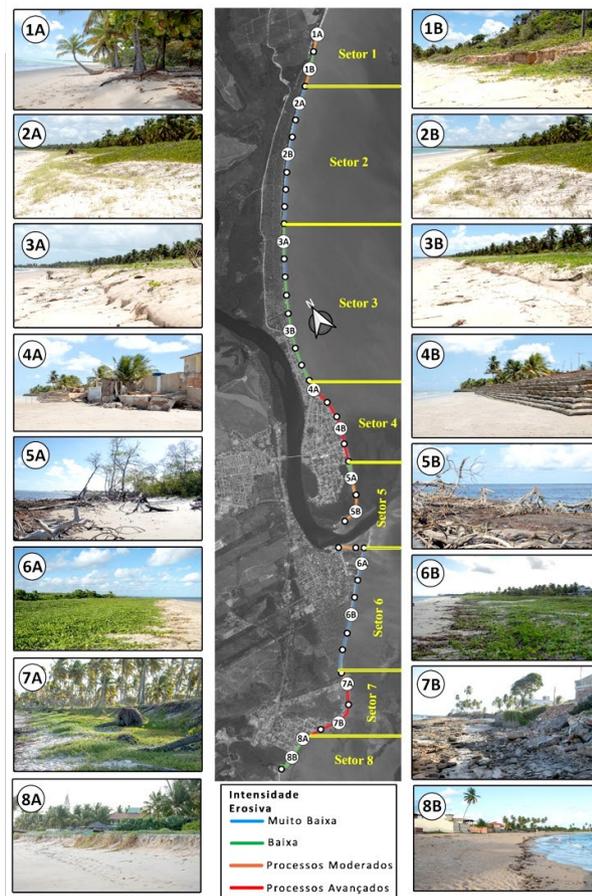
Figura 4 – Mapa dos geoindicadores, setores e intensidade erosiva

Os resultados obtidos mostram que a linha de costa do município de Barra de Santo Antônio vem passando por intensas modificações derivadas da intensificação dos processos morfodinâmicos e retrabalhamento das morfologias estruturadas sobre os terraços arenosos praias (Figura 4). Os geoindicadores mapeados mostram que essas transformações têm sido bem mais intensas quando associadas aos processos de uso e ocupação das terras, levando à potencialização de processos naturais e consequentes prejuízos econômicos, culturais e sociais.

**Sector 1** – Localizado na porção extremo norte da área, recebia grandes concentrações de visitantes por conta de sua beleza cênica. Foram identificados os geoindicadores de *Níveis escalonados de terraceamento amplo* (I.03) e *Árvores na face de praia com raízes expostas* (III.01). Com base nesses geoindicadores, este setor foi classificado em duas categorias: tendência muito baixa e baixa erosão. Essas tendências vêm se consolidando em parte pelas dificuldades de acesso, agravadas pelo fechamento de antigas estradas em propriedades privadas, o que reduziu significativamente a visitação nessa porção nos últimos anos.

**Sector 2** – Foi classificado com tendência erosiva muito baixa. Todo este setor se localiza distante da área urbanizada, não tendo a ação humana como fator de desequilíbrio desse ambiente. Sua vegetação encontra-se com sucessão ecológica conservada, o que ajuda a fixar e manter os sedimentos depositados, corroborando com o equilíbrio praias. Em todo este setor foram encontrados geoindicadores, como a *Vegetação conservada com sucessão ecológica* (I.01), *Níveis escalonados de terraceamento amplo* (I.03) e presença de pós-praia conservada.

**Sector 3** – Apresenta classificação muito baixa e baixa, com predominância da segunda. Este é o maior setor em extensão, por estar mais próximo de algumas áreas com construções. Já apresentam geoindicadores mais intensos, contendo em toda sua extensão *Escarpas erosivas* (II.02) que podem ser identificadas como um princípio de processo erosivo; contudo, a vegetação ajuda a manter o equilíbrio, sendo pouca a representatividade erosiva nesta área, servindo como alerta para a importância de sua conservação.

**Setor 4** – Tem como característica a grande concentração de construções residenciais e, conseqüentemente, grande circulação de pessoas em sua extensão. Este setor apresenta uma das piores situações do município. Em 2011 foi construído um *bagwall* (dissipador de energia), por conta do aumento de ocorrências em relação à perda do patrimônio público e privado pela erosão intensa, uma tentativa de minimizar as perdas que eram constantes. Os geoindicadores encontrados foram os de *Marcas de erosão na base de muros residenciais* (III.02), *Obras não estruturais de proteção costeira* (III.03) e *Obras estruturais de proteção costeira* (IV.02), sendo, assim, o setor classificado na categoria de processos erosivos avançados em toda a sua extensão.
